## Virkingen av **SULFATERING**

*i batteriet*

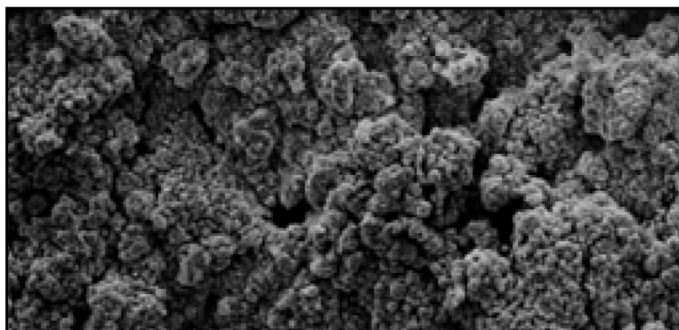
Bildet viser aktiv ny blyabsorberende plate i et nytt batteri. Platen virker med full kapasitet og effektivitet etter spesifikasjoner fra produsent.

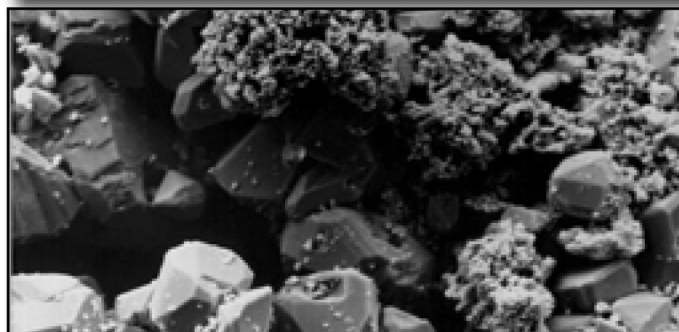
Bildet viser et typisk batteri etter noen år uten bruk av pulsteknologi. Batteriets yteevne er sterkt svekket på grunn av blyulfatkrystallene.
